# 10 años de Relevando Peligros:

Relevamiento de la  
seguridad de las personas  
en la vía pública de Córdoba

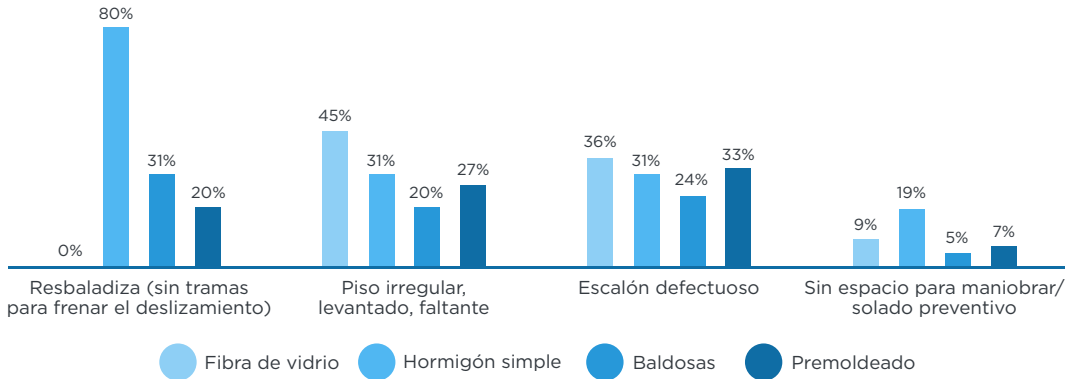
## Defectos según material de la rampa

Casi 9 de cada 10 rampas están confeccionadas con los materiales que más deterioro presentan.
