# 10 años de Relevando Peligros:

Relevamiento de la  
seguridad de las personas  
en la vía pública de Córdoba

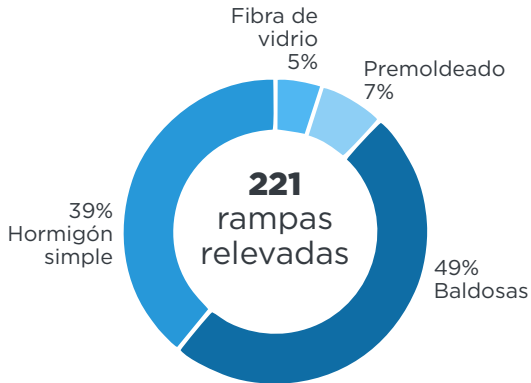
## Están en condiciones:

- 55% de las rampas de fibra de vidrio
- 40% de las rampas de hormigón premoldeado
- 9% de las rampas de baldosas
- 7% de las rampas de hormigón

Casi 9 de cada 10 rampas están confeccionadas con los materiales que más deterioro presentan.
